和歌山製油所 火災事故報告書要旨

- 事故-A: 潤滑油製造装置群 火災 (1月22日 発災)
- 事故-B: 開放清掃中タンク 火災 (1月18日 発災)

2017年6月

事故調査委員会のまとめ

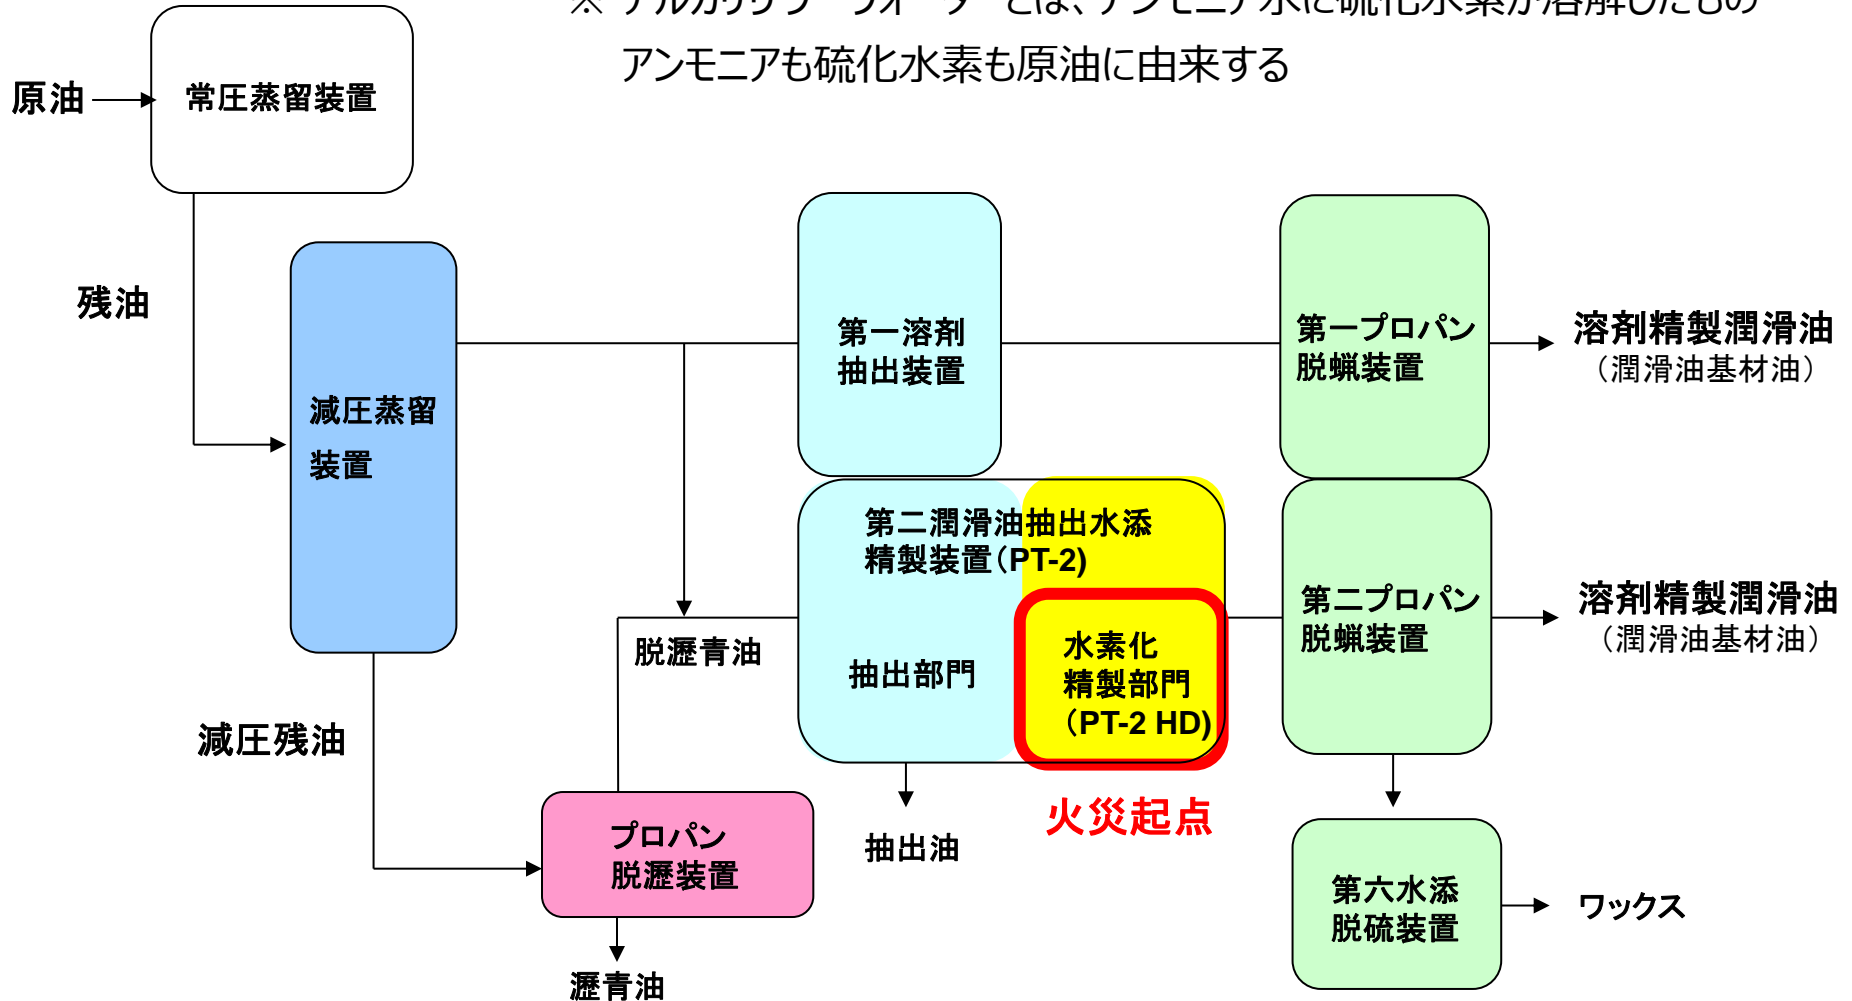
潤滑油製造装置群の第二潤滑油抽出水添精製装置水素化精製部門 (PT-2 HD 装置) の内部に生成したアルカリサワーウォーター※ による配管の局部腐食により穿孔し、水素ガス等が漏えいし、静電気によって着火、火災に至った。

直接原因	再発防止対策
水分が凝縮した箇所においてアルカリサワーウォーターによる激しい腐食が発生し、配管穿孔、漏洩、着火し、火災に至った	① アルカリサワーウォーター腐食の緩和 (PT-2 HDへの洗浄水注入設備の設置) ② 上記設備を利用したアルカリサワーウォーター腐食管理の実施

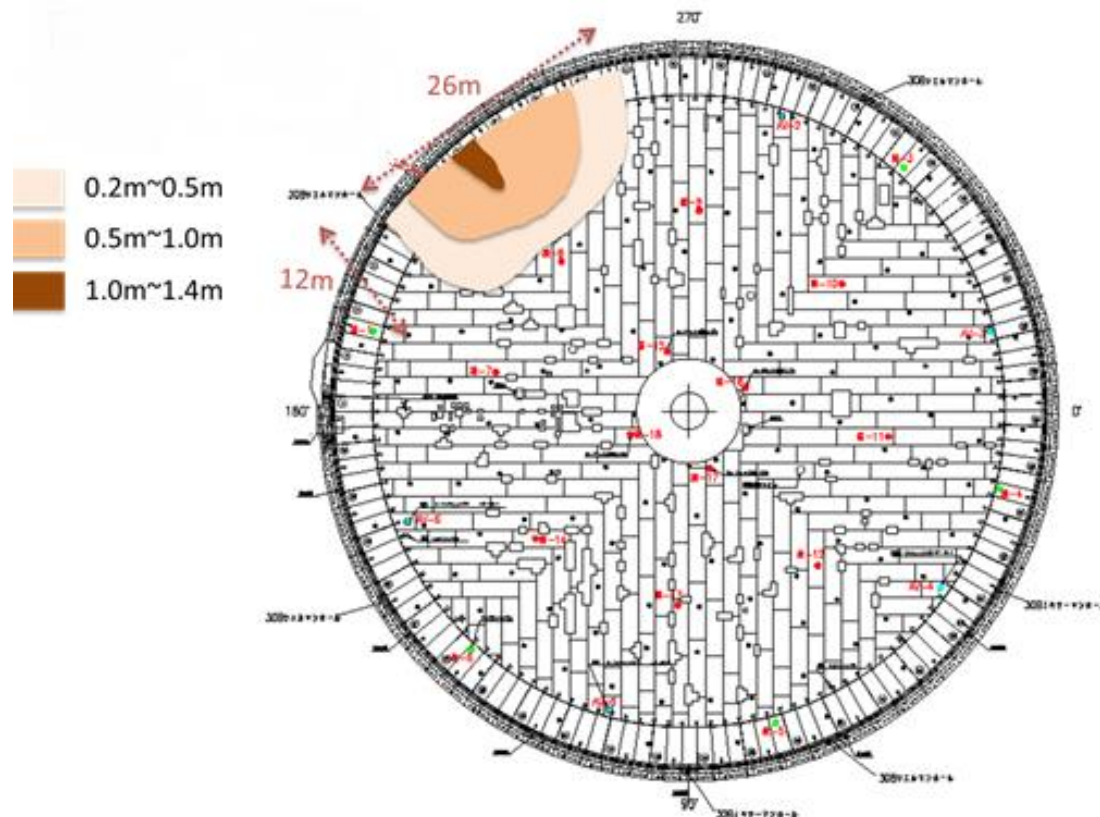
タンク内部 - スラッジの堆積高さ

硫化鉄の空気接触に起因する酸化発熱及び蓄熱によりスラッジが高温となり、スラッジ周辺に残存していた軽油やワックス等の油分を加熱し発火点を越えて自然発火した

- 要領書、作業要領書等の改善と確実なレビュー

- 教育の実施
 - 硫化鉄を含むスラッジの発火危険性及びその対策に関する教育
 - リスクアセスメント教育の再点検
