JXTG エネルギー株式会社
和歌山製油所火災事故報告書

2017年5月31日

JXTG エネルギー株式会社 和歌山製油所 火災事故調査委員会

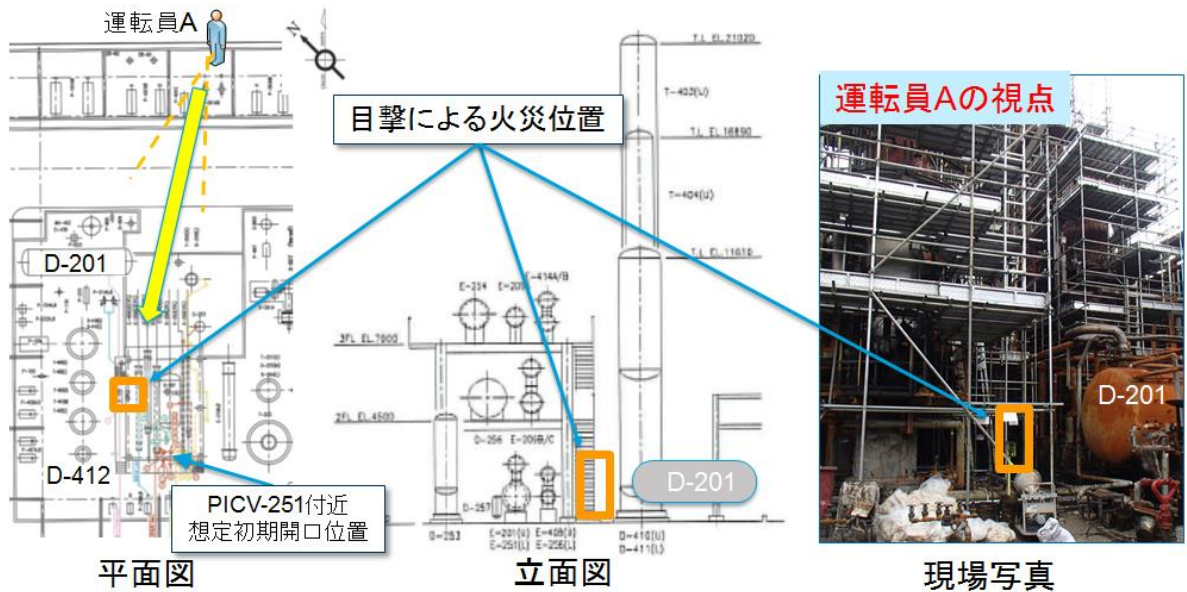
図-IV-4 運転員 A 目撃状況

最初に製油第二課員の複数名がドーンという音を聞いた。その後、運転員のうち A 及び C が火災発生エリアを目視で確認（図-IV-4 運転員 A 目撃状況、図-IV-5 運転員 C 目撃状況）したところ、PD-2 コンデンセイトポット(D-412)東側付近において 15:40 頃に火炎を確認している。（資料-IV-8 証言者の第一発見時図）

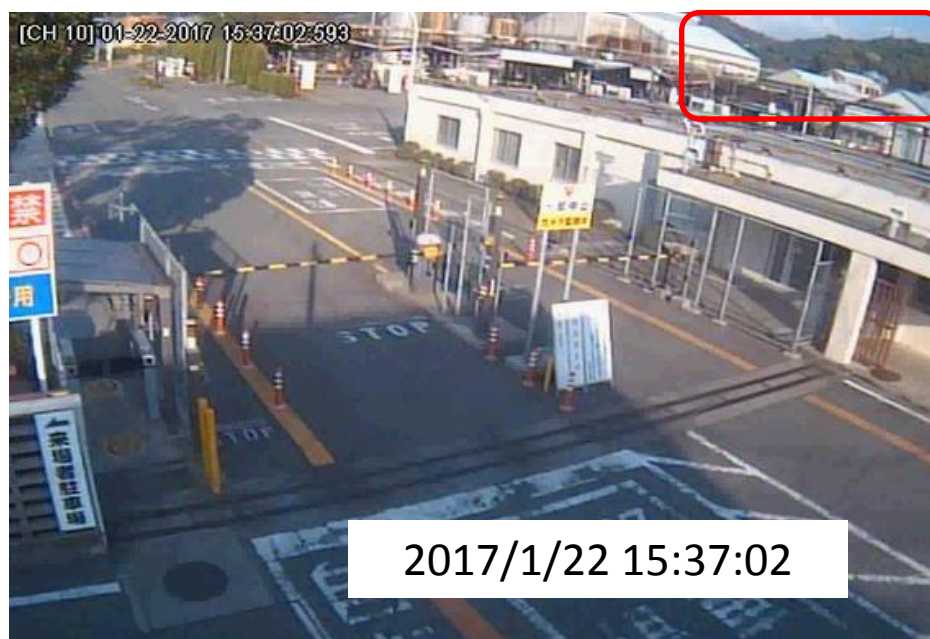
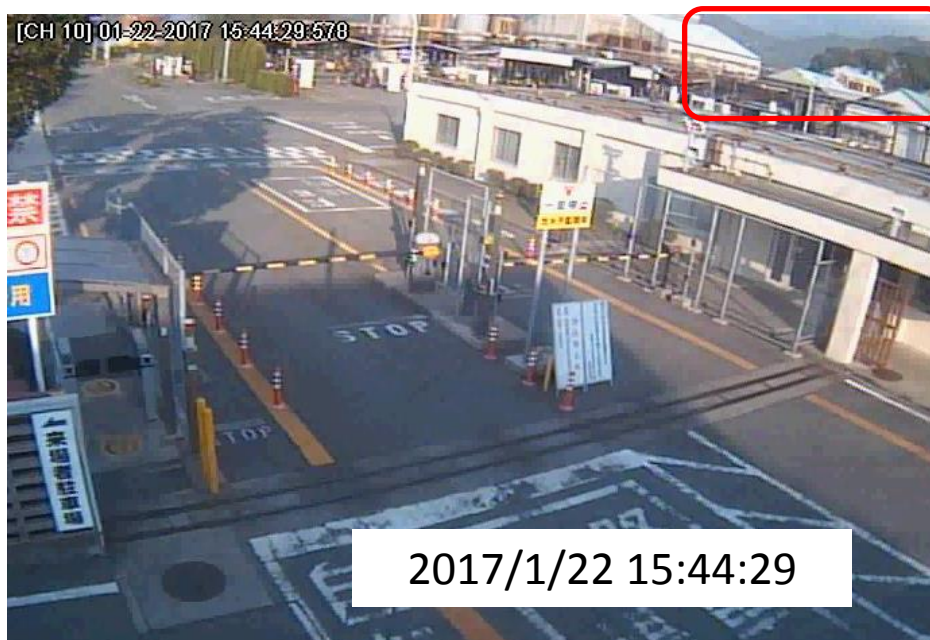
図-IV-6 15:37:02 及び 15:44:29 の入出門管理カメラ映像の白煙

一方、入出門の監視カメラでは火災エリアの東側のエリアが録画されている。図-IV-6 に入出門監視カメラの映像を示す。赤枠で囲われた部分に白煙が確認されたのは、15:38:13 であった（15:38:13 の写真では見分け難いため、15:44:29 の白煙の映像を使用している）。カメラ映像の白煙確認位置と、運転員 A により火炎が確認された発災場所 D-412 付近の距離は約 300m あり、当時の工場正門の風向風速計の記録（北西風 4.7m/s）から出火時間は 15:37:13 と考えられる。しかし、風向及び風速は一定ではないことも考えられ、出火時間は 15:37 より 15:38 の間と推定される。

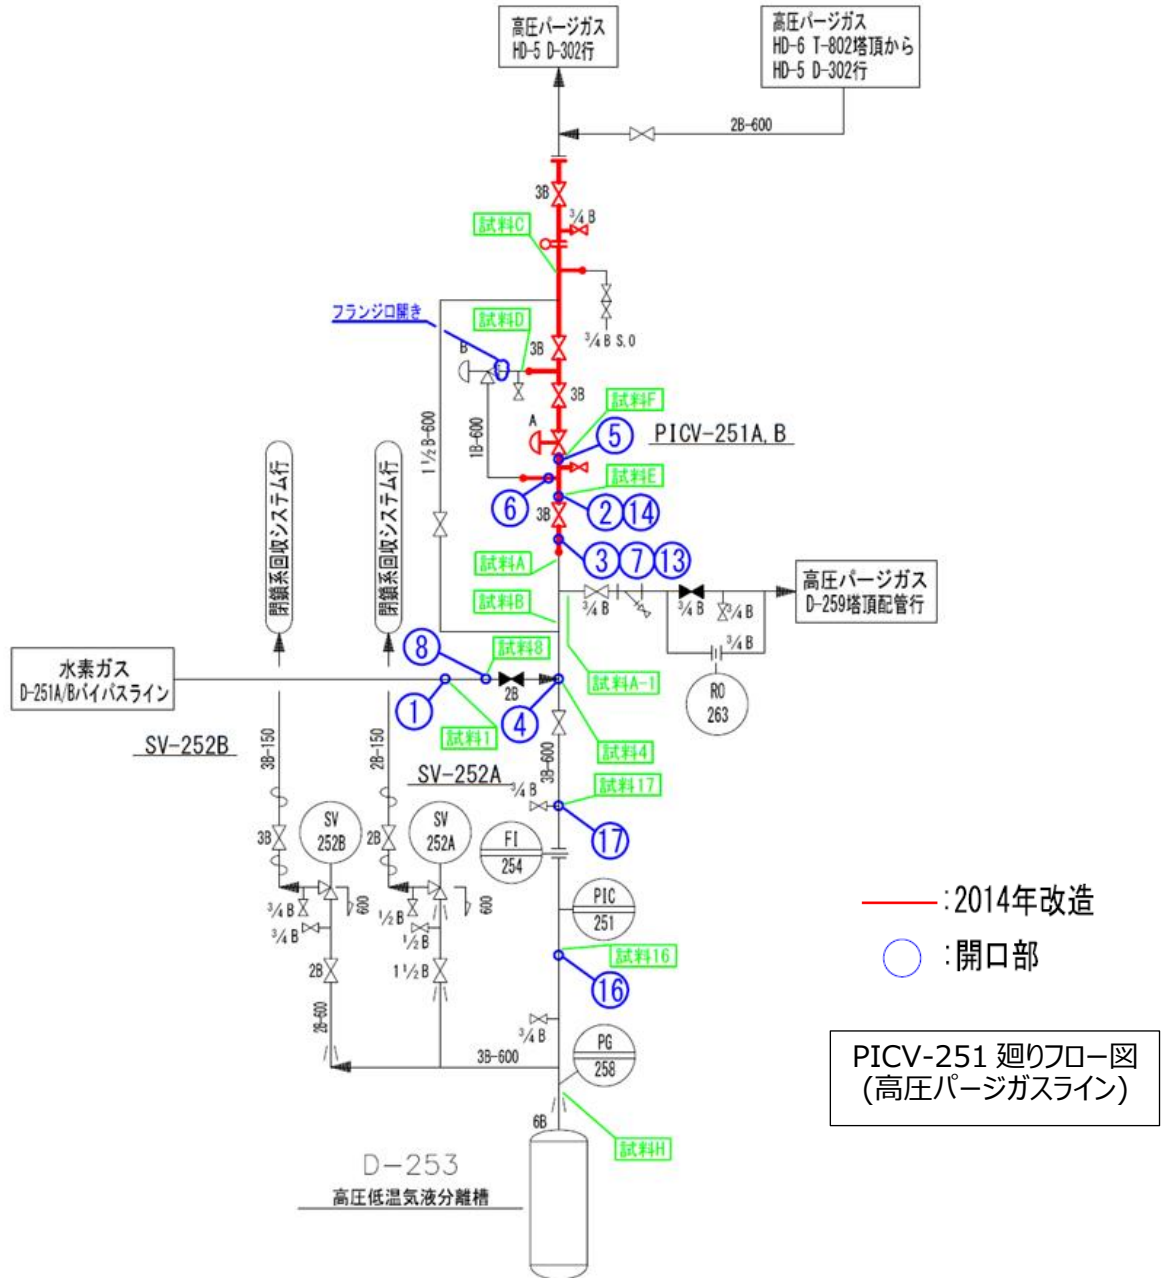
図-IV-16 高圧パージガスライン開口箇所

図-IV-15 に高圧パージガス圧力の変動を示す。15:37 発災時に高圧パージガスの圧力が低下した後、15:38 過ぎに計装フェイラー（駆動源空気圧力が火災により配管損傷で低下し、安全方向にバルブ閉止させる機能が作動）により PICV-251 A/B が閉止し、PICV-251 A/B 下流側の高圧パージガス圧力が回復した。その後、15:55 に PICV-251 A/B 下流側の高圧パージガス圧力が低下した。PICV-251 A/B 下流側の開口部はフランジ D のみであり、15:55 にフランジ D が開口したことを示している。

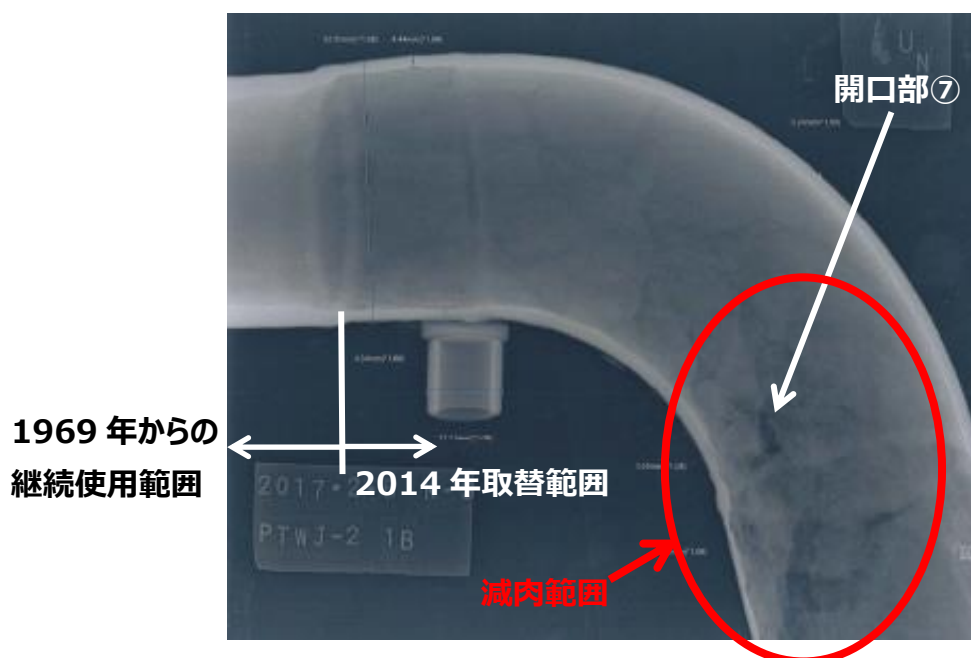
図-IV-17 開口部⑦RT 写真

- ①. 図-IV-17 に示すように 2014 年定期修理時に更新された PICV-251A 上流配管で激しい腐食を認めた。最初の開口部⑦のエルボーは、2014 年定期修理時に更新された箇所である。

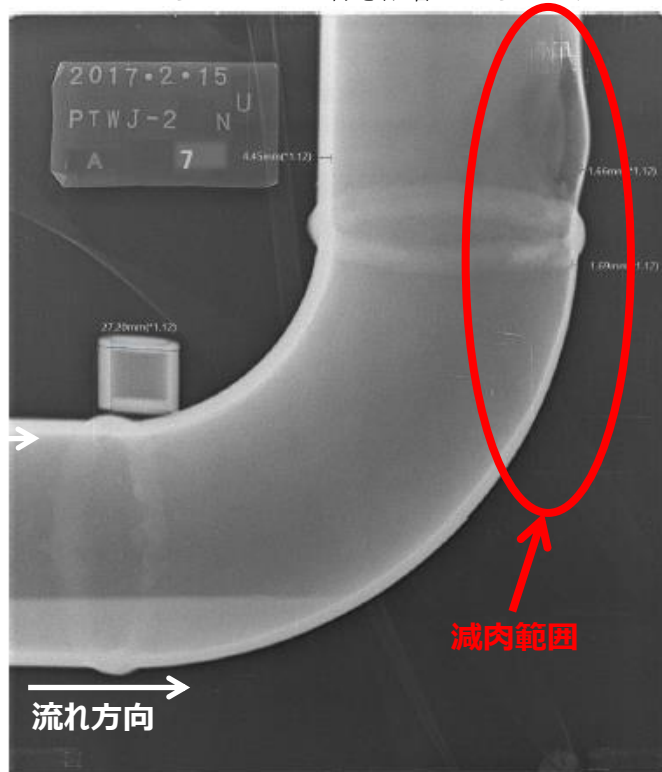
図-IV-18 D-253からPICV-251行き配管の立ち上がりエルボー

- ②. 1969年建設当時から使用されている配管でも図-IV-18に示すD-253からPICV-251行き配管の立ち上がりエルボー部、図-IV-19に示すE-253（高圧高温分離槽の頂部ガス凝縮機器）出口配管の2箇所です著しい局部腐食減肉が確認された。

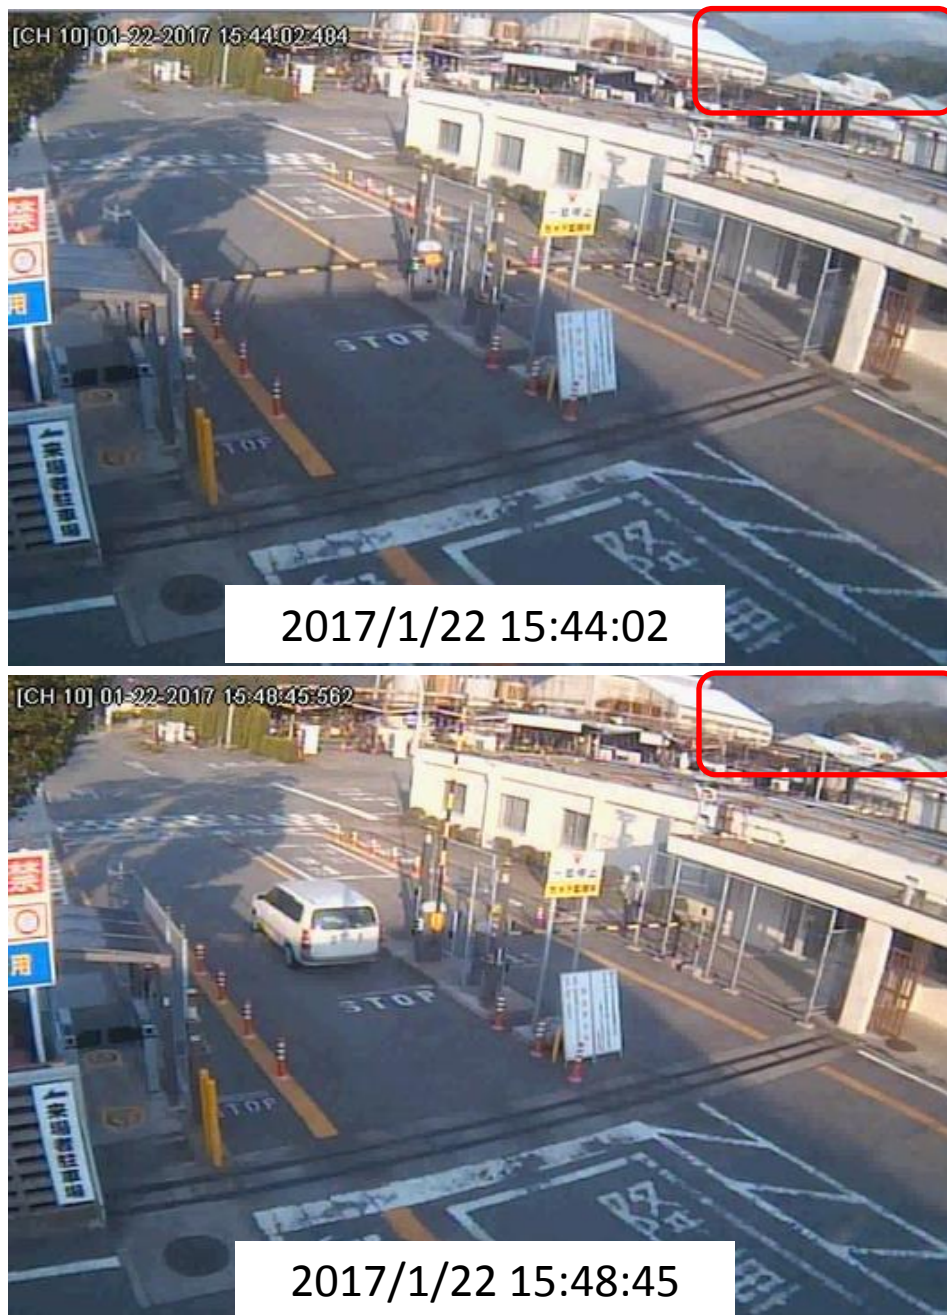
図-IV-26 15:44～15:49 の工場正門監視カメラ映像の写真

15:46:41 頃より高圧低温分離槽（D-253）においてオーバーフローが始まり、圧力制御弁（PICV-251）を含む高圧パージガスラインへ流入した油は開口部より漏えいし、ガス火災とともに付近を油火災へ発展させた。工場正門の監視カメラの映像では 15:48 頃より装置の東方向において黒煙が認められた（図-IV-26：15:44～15:49 の工場正門監視カメラ映像の写真）。

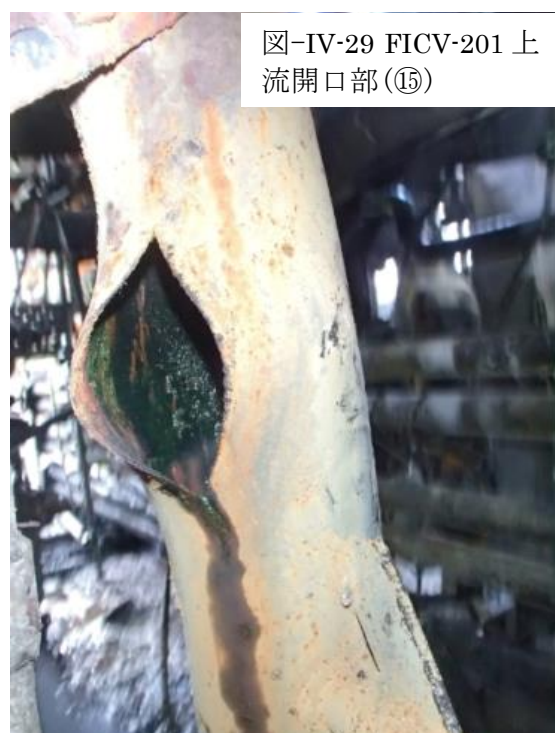
図-IV-29 FICV-201 上流開口部(⑮)

事故後の現場調査において、当該配管は FICV-201 上流に魚の口状の開口部が認められた（図-IV-29：写真）。開口部位の平面上の位置を図-IV-30 の⑮に、また、横方向からの断面位置を図-IV-31 の⑮に示す。原料油タンク直近のポンプ P-2207 は通常 127KPaG で出口圧力を制御しており、FICV-201 と FICV-202 閉止後はさらに P-201 の締切圧力が加わったため、図-IV-29 の配管は約 920KPaG の内部圧力の状態になったと推定される。上述の位置関係より当該配管が火炎にあぶられて開口に至ったと推定される。

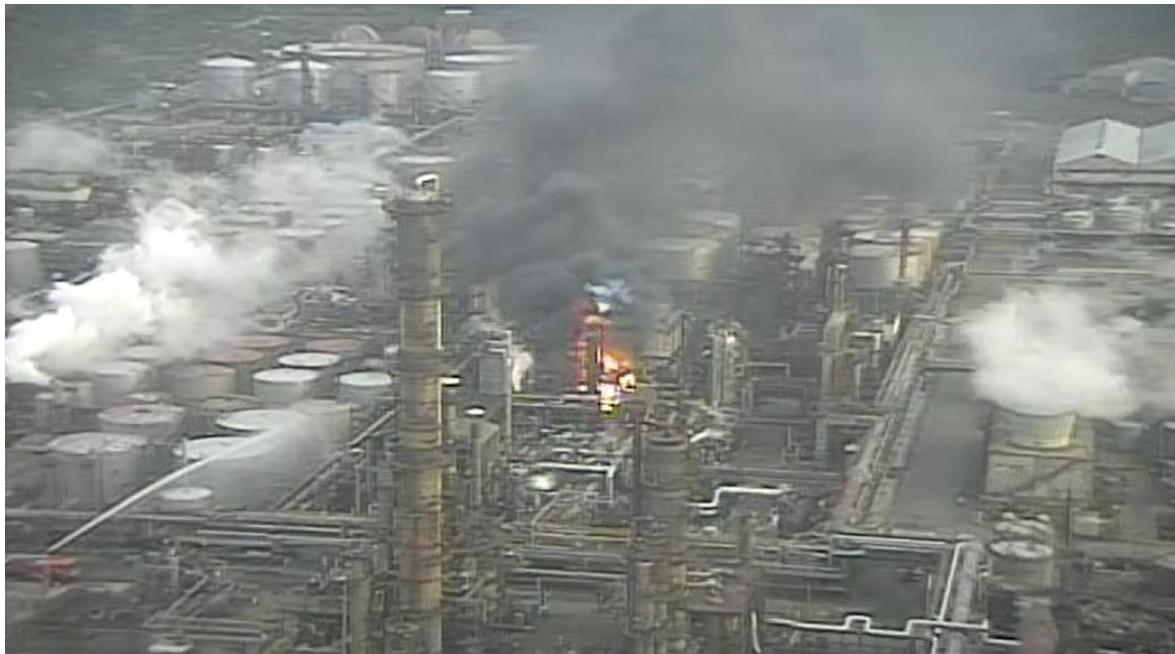
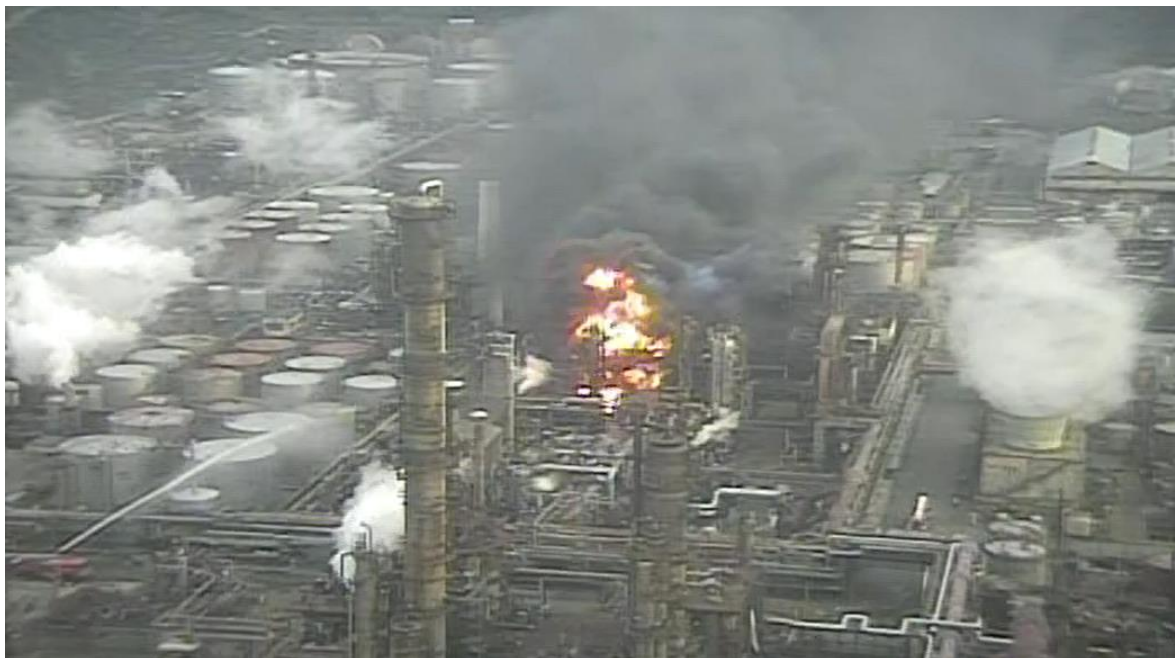
図-IV-32 16:13～16:14 の工場内監視カメラ映像の写真

工場内監視カメラの映像においても 16:13 と比較して 16:14 の映像では火炎の拡大が認められる。（図-IV-32 16:13-16:14 の工場内監視カメラ映像の写真）
