# レコサールの長期暴露試験結果

中央技術研究所 化学研究所 先端材料グループ きはら つとむ  
木原 勉

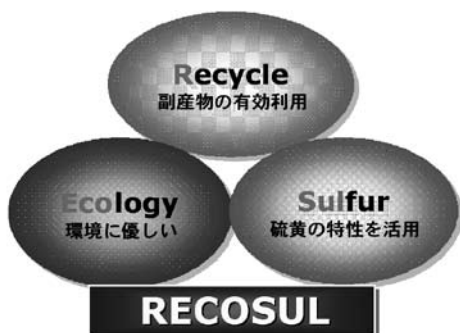
図1 レコサールの名称

「レコサール」は、石油精製の工程で副生する硫黄を有効利用した新たな土木系材料として当社が独自に開発し、2008年度から本格的に販売を開始したサルファーコンクリートである。その名称は、図1に示す通り、レコサールの特徴を表すキーワード、副産物の有効利用「リサイクル」、環境に優しい「エコロジー」、硫黄の特性を利用「サルファー」の頭文字を取ったものである。

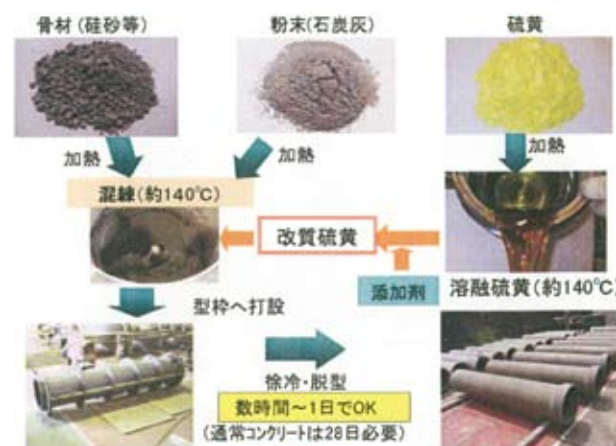
図2 レコサールの製造フロー

レコサールは、硫黄に添加剤を加えて製造した「改質硫黄」とフィラーおよび骨材を練り混ぜて、冷却・固化させたものである。製造フローを図2に示す。

硫黄の改質は、熔融させた硫黄とオレフィン系の添加剤を液相で熱共重合させ、一部をポリスルフィドにする工程で、これにより難燃性と耐硫黄酸化細菌性が向上する。改質した硫黄は、骨材を結合する役割を果たす。次に、レコサールの強度と難燃性をさらに高めるために、熔融した改質硫黄にフィラー（通常はフライアッシュ）を投入し、混練する。この混合物（以下、硫黄中間資材と呼ぶ）は消防法上の非危険物であり、貯蔵・運搬に関する制約を大きく低減できる。硫黄中間資材が熔融した状態で、骨材と混練し、型枠へ流し込み、冷却・脱型することによりレコ

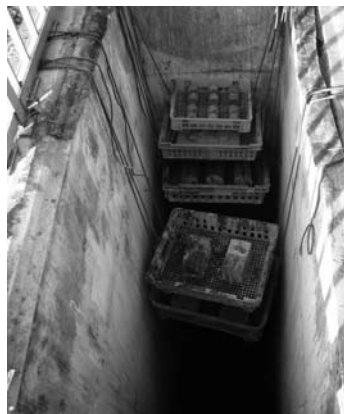
写真1 暴露試験の検体設置状況

検体をプラスチックケースに入れてロープで固定し、写真1に示す通り、当該ケースを返水柵上部からロープで吊るした。

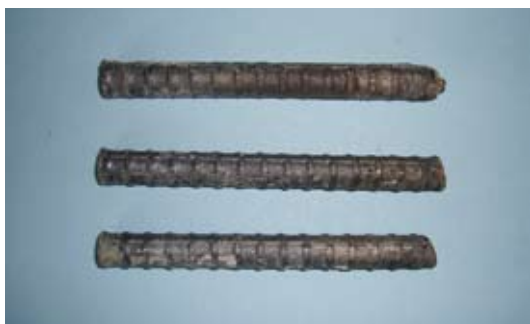
図11 レコサールの暴露試験検体から取り出した鉄筋

切断したレコサルおよびセメントコンクリート検体を破碎し、鉄筋を抜き出して観察した。図11に示す通り、レコサルに覆われていた3本の鉄筋に錆の発生等の影響は見られなかった一方、図12に示す通り、セメントコンクリートの場合は被り70mmの鉄筋のみが錆びずに残っていた。
