**室蘭市高砂地区の水道水からベンゼンが検出された事案に関する  
住民の皆様へのご説明について**

## 室蘭高砂SSにおけるガソリン漏洩に関する これまでの経緯と今後の対応について

室蘭高砂 S S におけるガソリン漏洩に関する  
これまでの経緯について

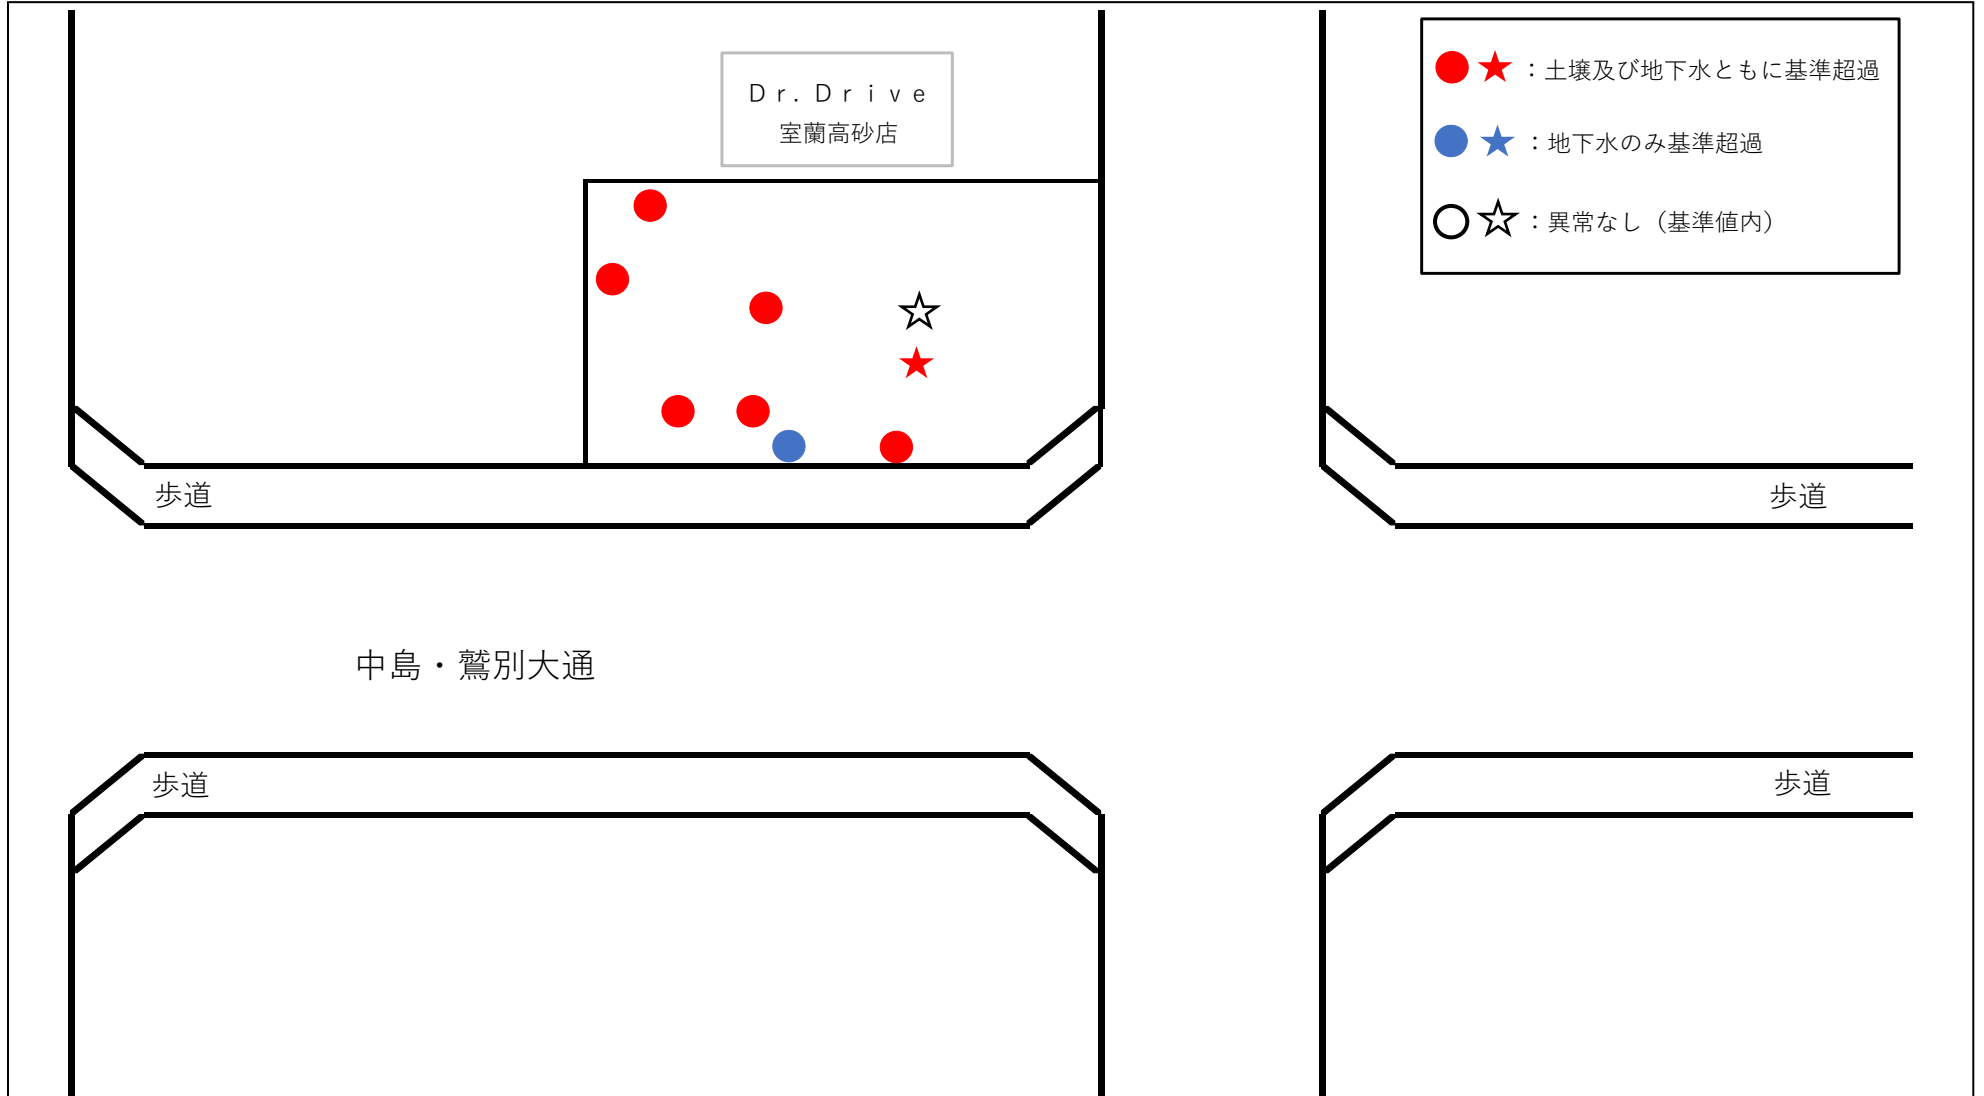
(1) S S敷地内調査結果 (合計9地点・・・初回調査：○ 追加調査：☆)

時期	経緯の概要																								
1 1 月 2 5 日(金)	<p>・③④ <u>S S 敷地内外の土壤ボーリング調査結果を室蘭市に報告</u></p> <p><b>【敷地内】</b></p> <table border="1"> <thead> <tr> <th>区分</th> <th>調査地点数 (基準超過地点数)</th> <th>測定値 (最大値)</th> <th>基準値</th> </tr> </thead> <tbody> <tr> <td>土壤</td> <td>9 (7)</td> <td>0. 9 1 mg/L</td> <td>0. 0 1 mg/L</td> </tr> <tr> <td>地下水</td> <td>9 (8)</td> <td>5. 1 mg/L</td> <td>0. 0 1 mg/L</td> </tr> </tbody> </table> <p><b>【敷地外】</b></p> <table border="1"> <thead> <tr> <th>区分</th> <th>調査地点数 (基準超過地点数)</th> <th>測定値 (最大値)</th> <th>基準値</th> </tr> </thead> <tbody> <tr> <td>土壤</td> <td>2 0 (1)</td> <td>0. 0 6 2 mg/L</td> <td>0. 0 1 mg/L</td> </tr> <tr> <td>地下水</td> <td>2 0 (2)</td> <td>0. 3 3 mg/L</td> <td>0. 0 1 mg/L</td> </tr> </tbody> </table>	区分	調査地点数 (基準超過地点数)	測定値 (最大値)	基準値	土壤	9 (7)	0. 9 1 mg/L	0. 0 1 mg/L	地下水	9 (8)	5. 1 mg/L	0. 0 1 mg/L	区分	調査地点数 (基準超過地点数)	測定値 (最大値)	基準値	土壤	2 0 (1)	0. 0 6 2 mg/L	0. 0 1 mg/L	地下水	2 0 (2)	0. 3 3 mg/L	0. 0 1 mg/L

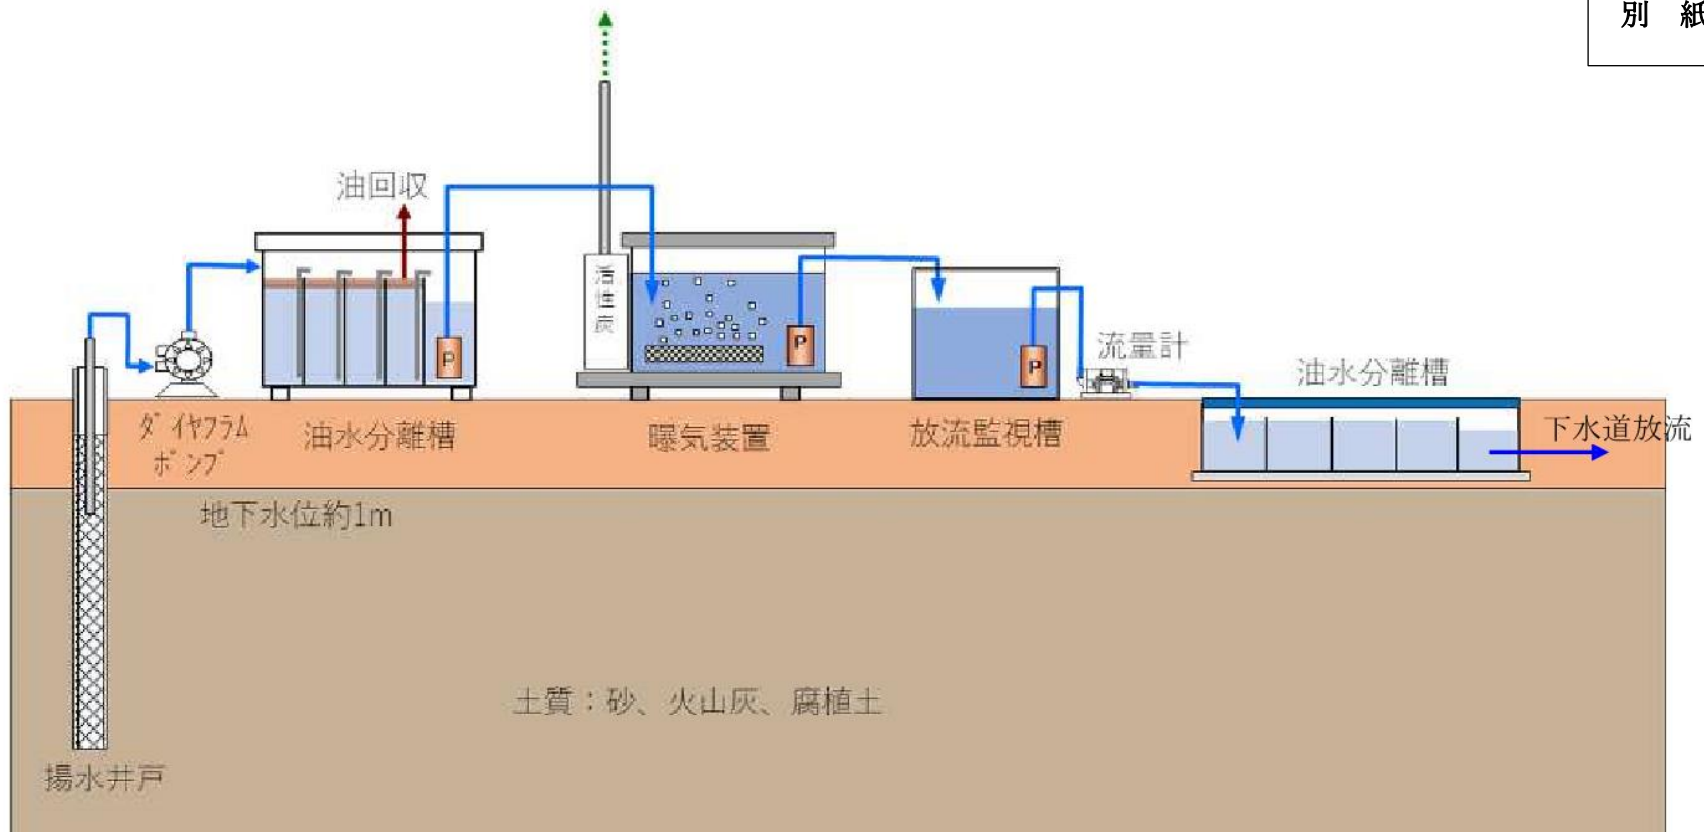
※揚水ばっ気：汚染された地下水を汲み上げて、ばっ気装置でベンゼンを取り除くもの  
(フロー図は別紙のとおり)

なお、当該作業開始までに汚染がさらに拡大することを防止するため、1月16日より揚水ばっ気による地下水の浄化作業を行います。
