JXTG エネルギー株式会社
和歌山製油所火災事故報告書

2017年5月31日

JXTG エネルギー株式会社 和歌山製油所 火災事故調査委員会

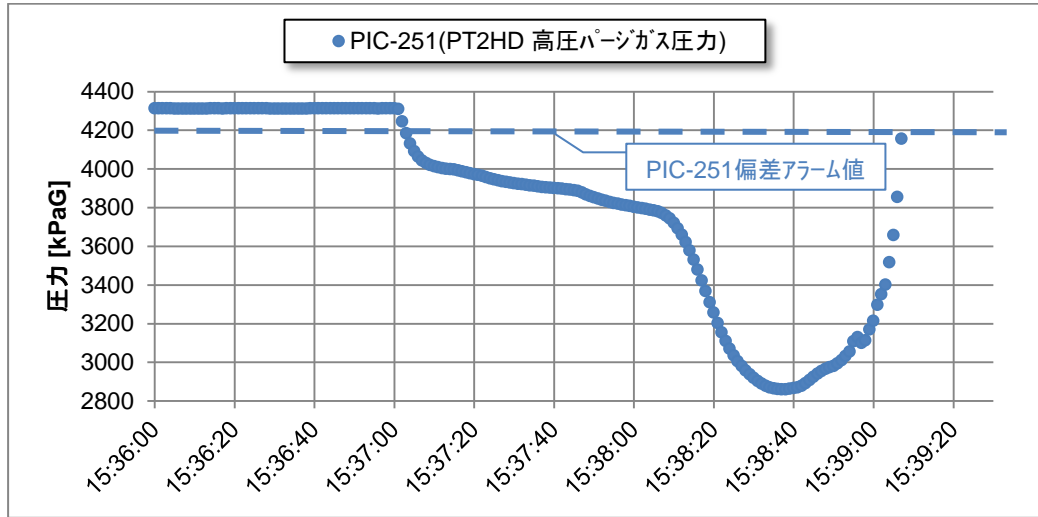
図-IV-8 第二潤滑油抽出水添精製装置 (PT-2 HD) の高圧パージガス系統の圧力計 PIC-251 (15:39 以降の指示は火災の影響により指示不良が発生していると推察される)

全体の系圧は HD-5 の PIC-301 でコントロールされており、PT-2 HD 圧力制御弁 PICV-251A/B は調節弁開度を全開に設定して運転されていた。15:37:01、PT-2 HD PIC-251 の圧力が急激に下がり始め、それに付随して HD-5 及び HD-6 も圧力が低下した。PIC-251 はそれらより低い指示を出していることから PIC-251 系で系外 (大気) に可燃性ガスが放出されたことが推定される。

さらに、PT-2 HD 水添反応槽の圧力 PI-254 指示が安定して低下し続けているのにもかかわらず、15:38:36 から PIC-251 の指示が急激に上昇し、すぐに振り切れている。これは、15:38:35 までは計器は正常であったものの、その後、火災による高温環境下で断線したものと考えられる。一方、初期に被災していないエリアにある PI-254 の値 (図-IV-10) はこの時点では健全であったと考えられる。

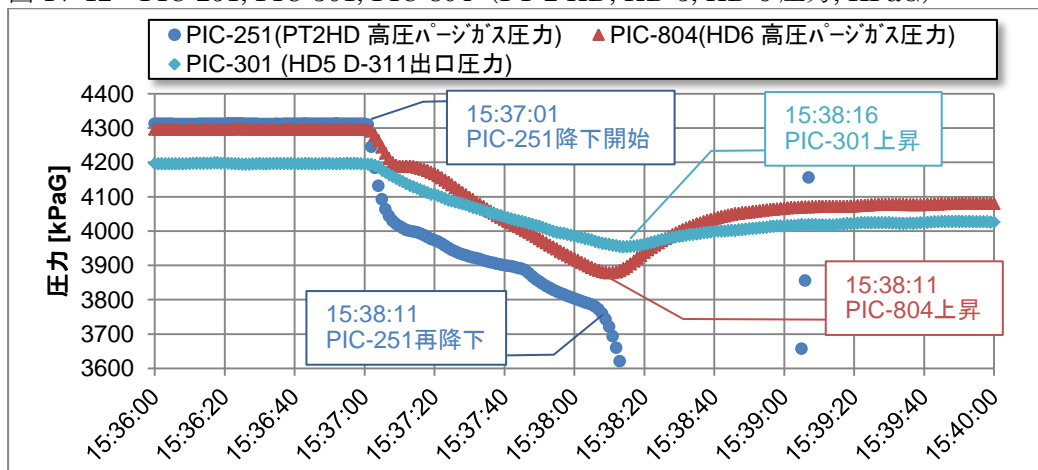
図-IV-12 PIC-251, PIC-301, PIC-804 (PT-2 HD, HD-5, HD-6 圧力, KPaG)

その後 15:38:11 に調節弁の開度を調整する機構が火災により喪失して PICV-251A/B が閉止に至ったと推察される事象が発生した。PIC-251 系が HD-5、HD-6 系と切り離されて PIC-251 系の圧力は急速に下がり始めた一方、HD-5 及び HD-6 の系圧は回復して安定化したのはこのためと判断できる。(図-IV-12 PIC-251, PIC-301, PIC-804)

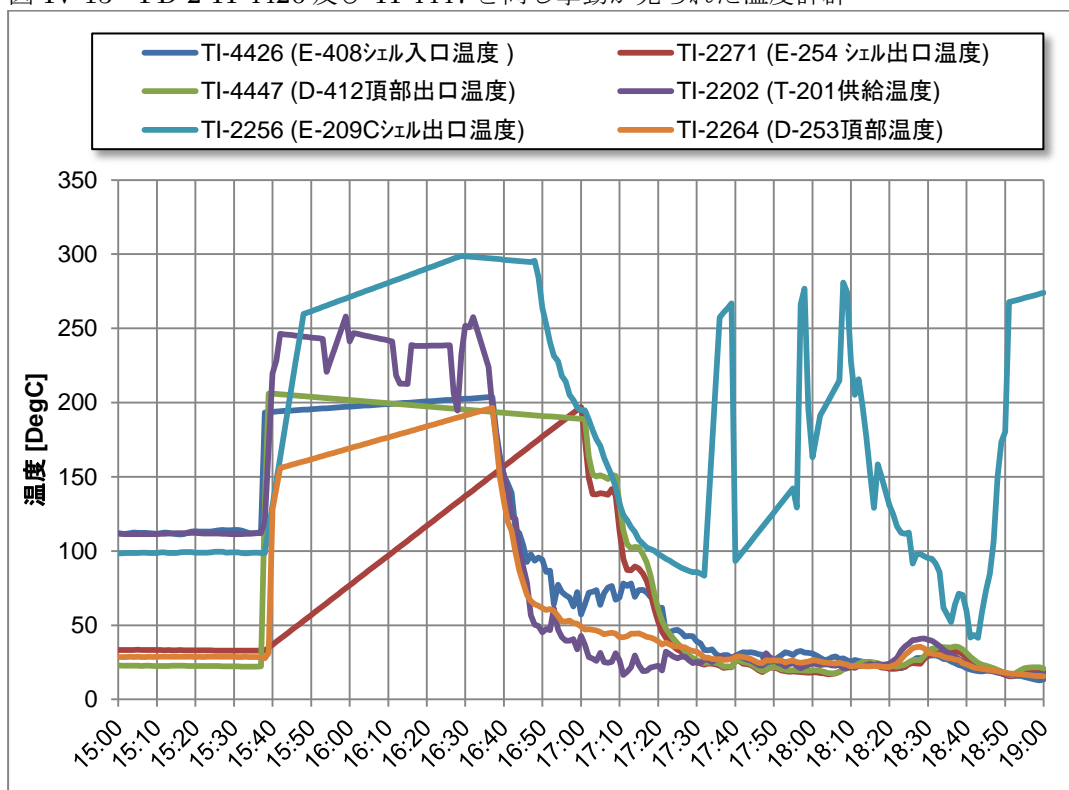
図-IV-13 PD-2 TI-4426 及び TI-4447 と同じ挙動が見られた温度計群

次に、15:37:49 及び 15:38:01 にそれぞれアラームが点灯した PD-2 TI-4426 及び PD-2 TI-4447 の挙動を検証する。図-IV-13 に示すように、同エリア内の配管に設置されている他の温度計と同様に急激な温度上昇が認められるとともに、16:35 頃より温度計測定レンジ内に指示が復帰している。

当該計器のケーブルを接続するボックスは D-412 の西側に位置しており、5. 2. 2. (1) 項の目撃証言に示すように運転員 A 及び C に確認された D-412 東側の火炎によって温度計～ボックス間でケーブルが火炎によるダメージを受け、補償導線がダメージを受けることで溶融・短絡となり、プロセス温度測定ではなく大気温度測定に変化したと推察される。

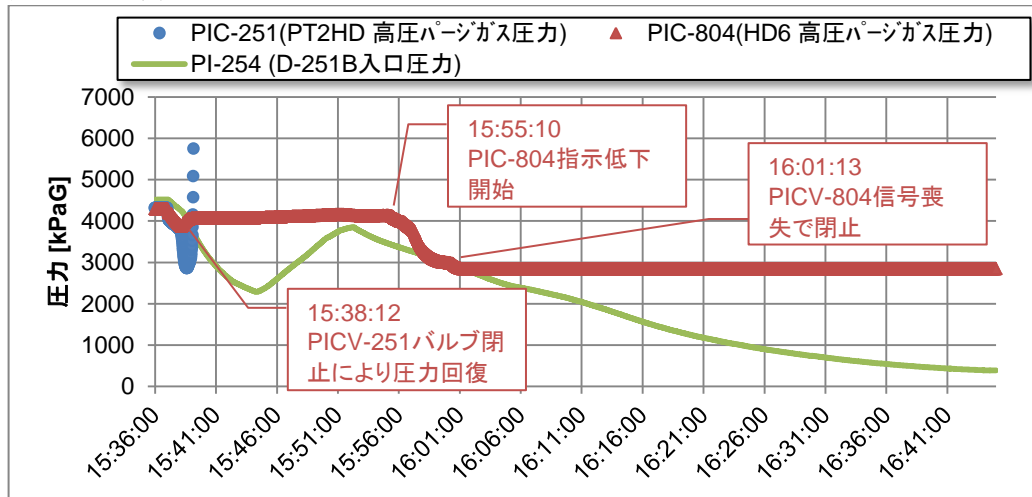
図-IV-15 高圧パージガス圧力

図-IV-15 に高圧パージガス圧力の変動を示す。15:37 発災時に高圧パージガスの圧力が低下した後、15:38 過ぎに計装フェイラー（駆動源空気圧力が火災により配管損傷で低下し、安全方向にバルブ閉止させる機能が作動）により PICV-251 A/B が閉止し、PICV-251 A/B 下流側の高圧パージガス圧力が回復した。その後、15:55 に PICV-251 A/B 下流側の高圧パージガス圧力が低下した。PICV-251 A/B 下流側の開口部はフランジ D のみであり、15:55 にフランジ D が開口したことを示している。

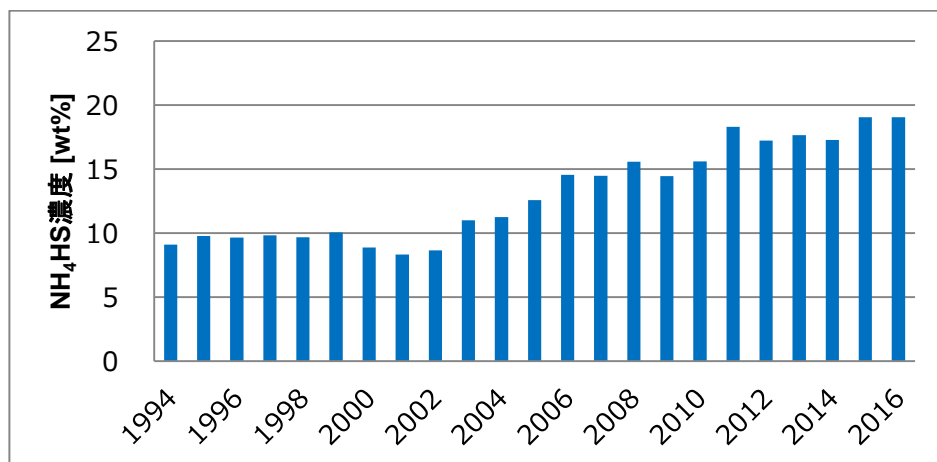
図-IV-20 アンモニウムバイサルファイド(NH₄HS)推定濃度の推移

潤滑油系脱硫装置においても反応塔下流の高圧高温分離槽の頂部流体中には、一般的な燃料油系脱硫装置と同様に、NH₃に比べて H₂S が過剰に存在する。上記環境下では、冷却されて生成した凝縮水中に溶解度の高い NH₃ が優先して溶解し、NH₄⁺イオンが形成される。その結果凝縮水がアルカリ性を帯び、H₂S は HS⁻イオンとして凝縮水に溶解しやすくなる。PT-2 HD 装置の運転は、処理量に大きな変化はないものの、製品需要の変化に伴い原料油組成の重質原料油の処理比率が年々増加している。これに伴い、PT-2 HD 装置で生成される NH₃ の総量が年々増加し、1994年に比べると2007年以降は約2倍となっている(資料-IV-22 運転状況の詳細)。このため、NH₃生成量増加に伴い、凝縮水中のアンモニウムバイサルファイド濃度が上昇し、サワーウォーターの腐食性が増加したと考えられる。プロセスシミュレーションによるアンモニウムバイサルファイド濃度の推移は図-IV-20 のとおりであり、2002年以降徐々に増加傾向にある。

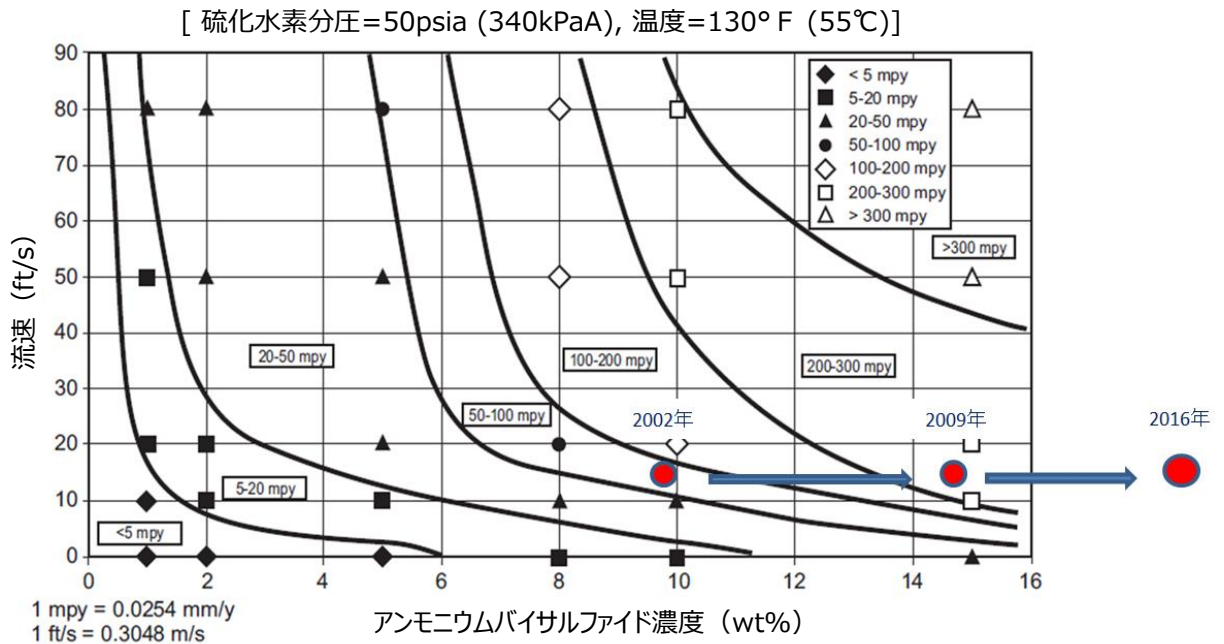
図-IV-21 API RP 932-B チャートによる腐食率推定

2016 年の PT-2 HD 運転条件 (アンモニウムバイサルファイド: 19 wt%、流速: 5 m/s) を図-IV-21 の API RP 932-B チャートに落とし込むと、予測腐食率は年間 5.0～7.5 mm となる。今回腐食開口した配管の腐食率は年間約 3 mm (2014 年 10 月設置、設置時肉厚 5.5 mm) であるから、予測腐食率とはオーダー的に大きな乖離は無いと言える。

いずれにしても、2014年に新しい配管に取替えられた部位で、急激な腐食が発生して、約2年3ヶ月で今回の配管穿孔に至った。前述の通り、アルカリサワーウォーター腐食のメカニズム等は、現在も研究中のテーマであり、今回の事例からも腐食予測が困難であることを示している。したがって、系内に洗浄水を注入してアンモニウムバイサルファイド濃度を一定以下に下げる管理などの系全体の腐食対策が必要となる。

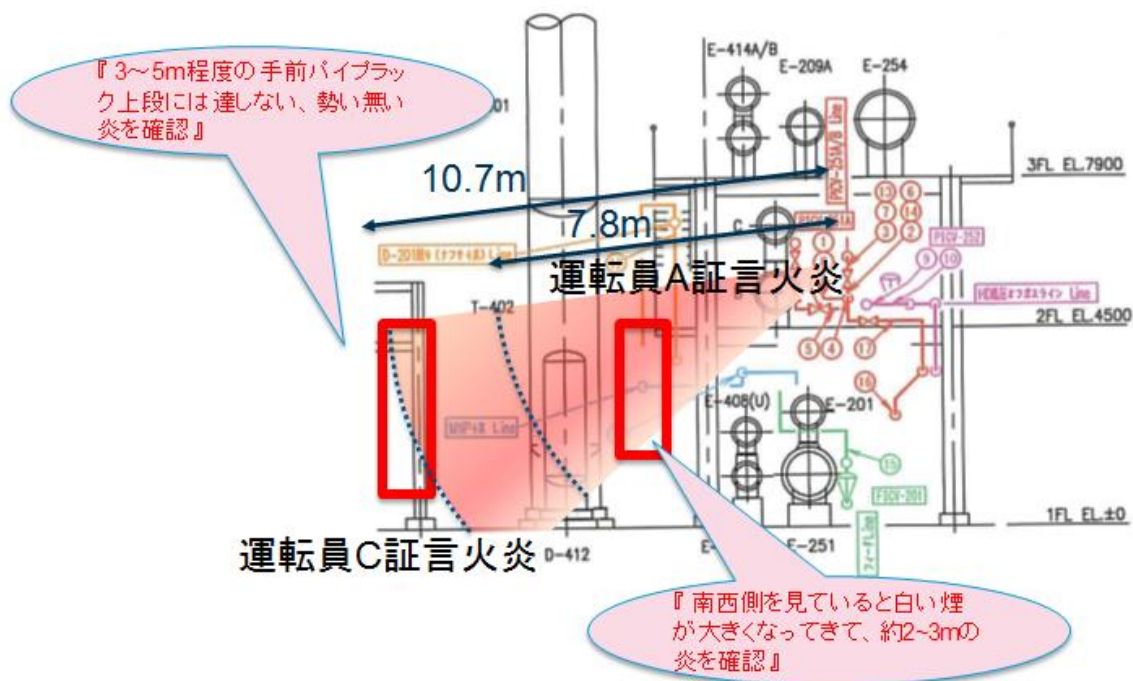
図-IV-24 発災初期の火炎形状（推定）

漏えいガスは、約 82 vol%の水素、約 10 vol%の炭化水素（CH₄）、約 6 vol%の硫化水素が含まれたものであり、一般的には輝炎や黒煙などが少ない火炎と考えられる。

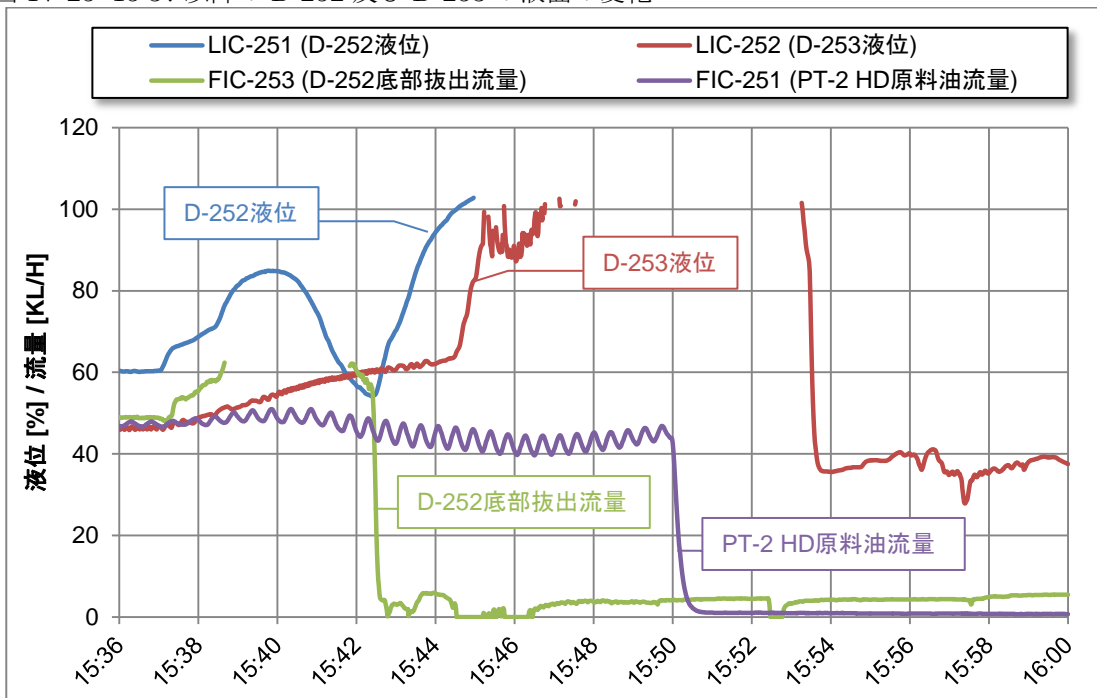
図-IV-25 15:37 以降の D-252 及び D-253 の液面の変化

PICV-251 付近の開口により PT-2 HD 装置の圧力が急激に低下し、反応槽（D-251A/B）に浸潤していた油が通常以上の流量で高压高温分離槽（D-252）に送られたことにより、D-252 のレベル上昇が起き、15:44:32 にレベル計の指示が 100 %を超えた（図-IV-25）。

15:46:41 頃より高圧低温分離槽（D-253）においてオーバーフローが始まり、圧力制御弁（PICV-251）を含む高圧パージガスラインへ流入した油は開口部より漏えいし、ガス火災とともに付近を油火災へ発展させた。工場正門の監視カメラの映像では 15:48 頃より装置の東方向において黒煙が認められた（図-IV-26：15:44～15:49 の工場正門監視カメラ映像の写真）。

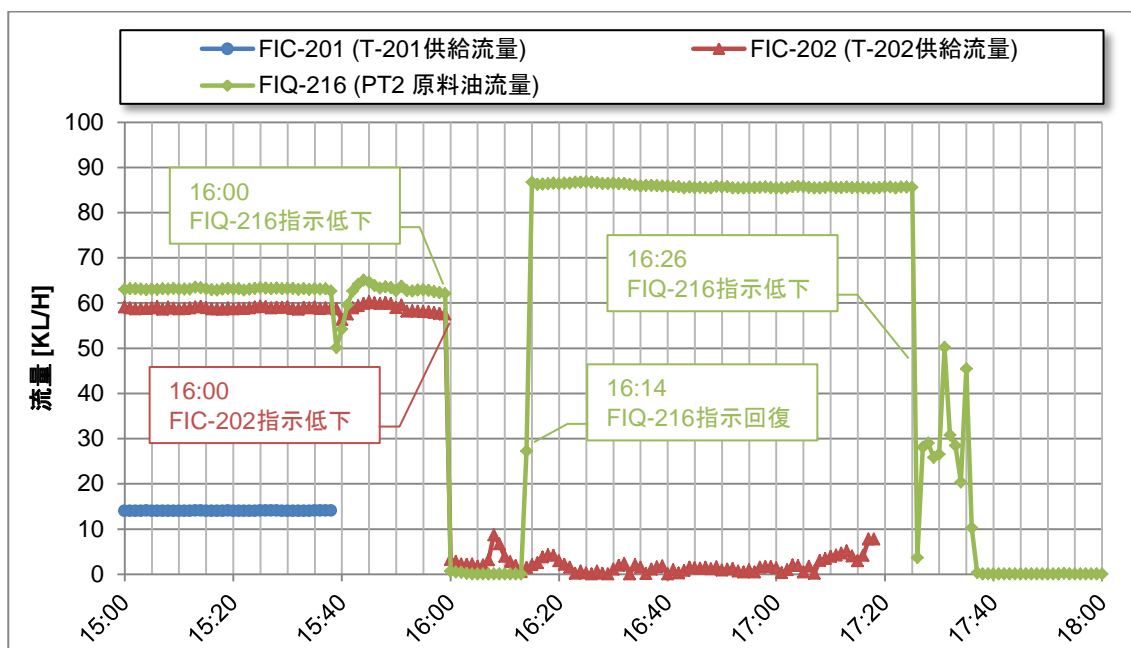
図-IV-28 PT-2 原料油流量の推移

このうち、FIC-201 系統は、15:38 に流量計の指示不良が発生し、また、FICV-201 閉止と推察される事象が発生して系内へ送油される流量の低下が発生した (図-IV-28)。その後、15:59 に FICV-202 を閉止する操作を行い、装置内へ持ち込まれる原料油の総量を示す流量計 FIQ-216 及び FIC-202 はいずれも指示値が 0 となった。

その後、16:14 に FICV-202 を閉止しているにもかかわらず、FIQ-216 流量が約 85 KL/Hr に急上昇する事象が発生した。この事象は、原料油タンク直近の P-2207 が停止される 17:25 まで継続され、この間に約 100KL の PT-2 原料油が潤滑油製造装置内に送油されたと推察される。

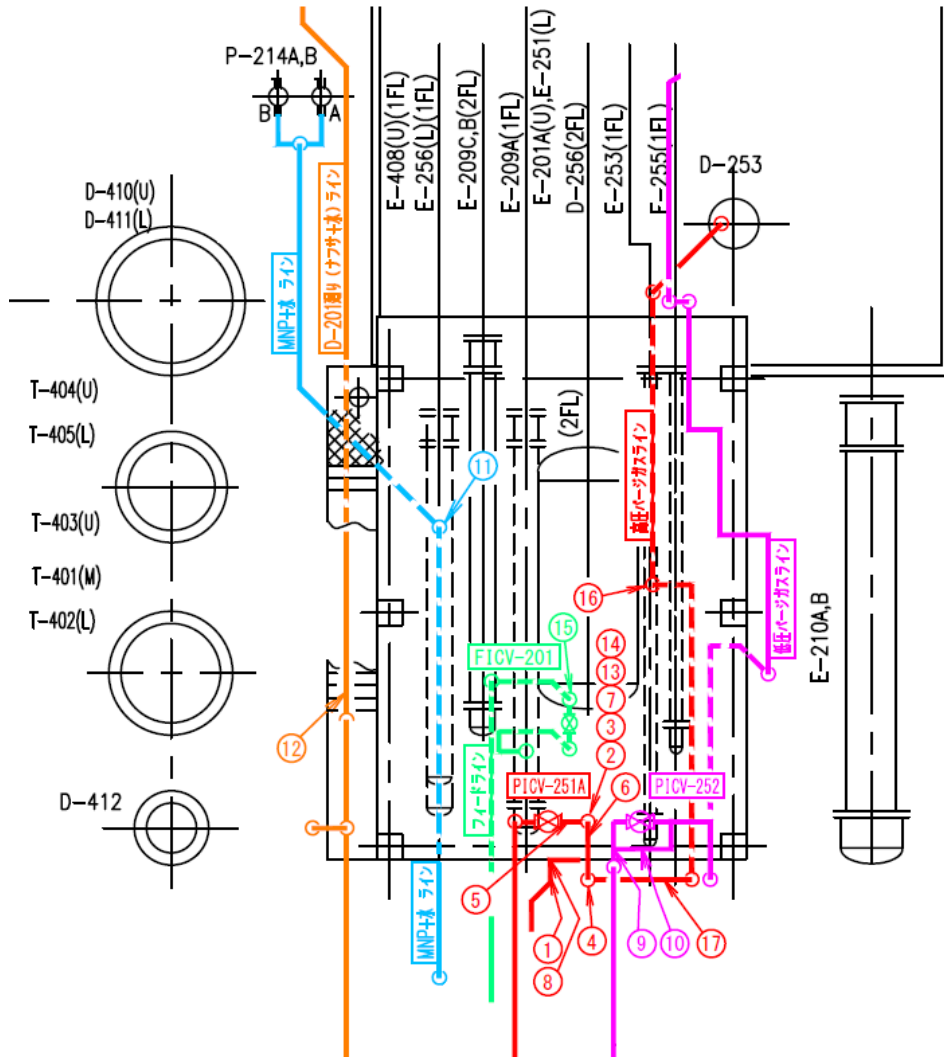
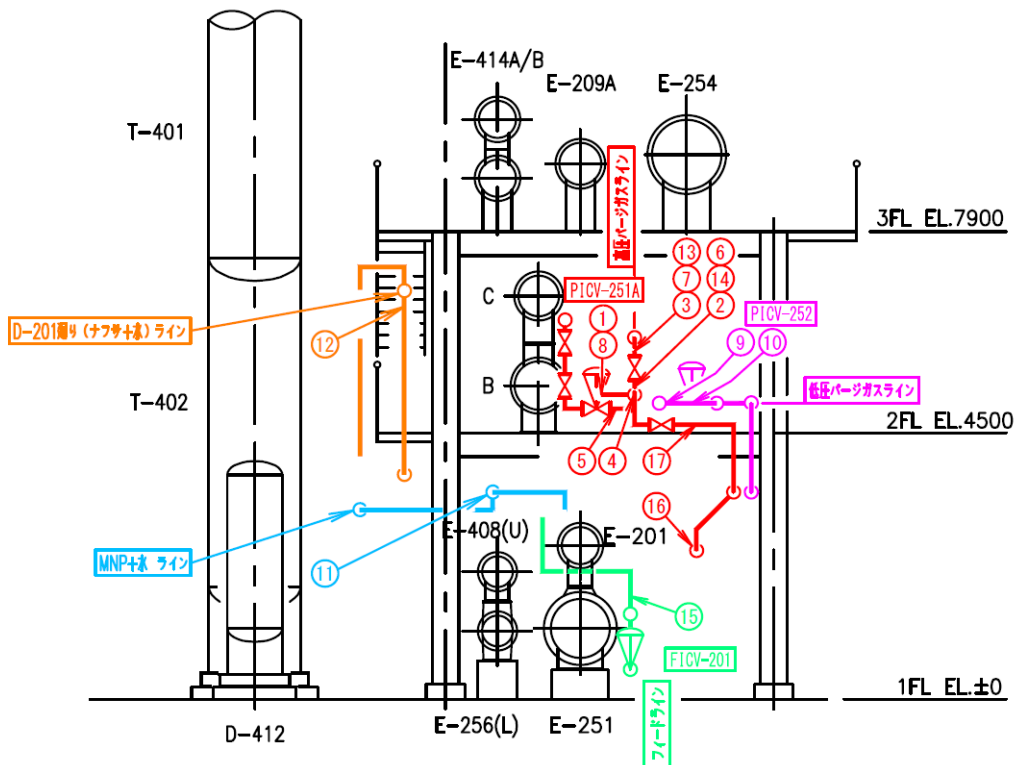
図-IV-30 PT-2 FICV-201 上流開口部位⑮平面位置図

事故後の現場調査において、当該配管は FICV-201 上流に魚の口状の開口部が認められた（図-IV-29：写真）。開口部位の平面上の位置を図-IV-30 の⑮に、また、横方向からの断面位置を図-IV-31 の⑮に示す。原料油タンク直近のポンプ P-2207 は通常 127KPaG で出口圧力を制御しており、FICV-201 と FICV-202 閉止後はさらに P-201 の締切圧力が加わったため、図-IV-29 の配管は約 920KPaG の内部圧力の状態になったと推定される。上述の位置関係より当該配管が火炎にあぶられて開口に至ったと推定される。
